平成 15 年 1 月 8 日  
国民生活センター

## 乗用車内の安全を検証する

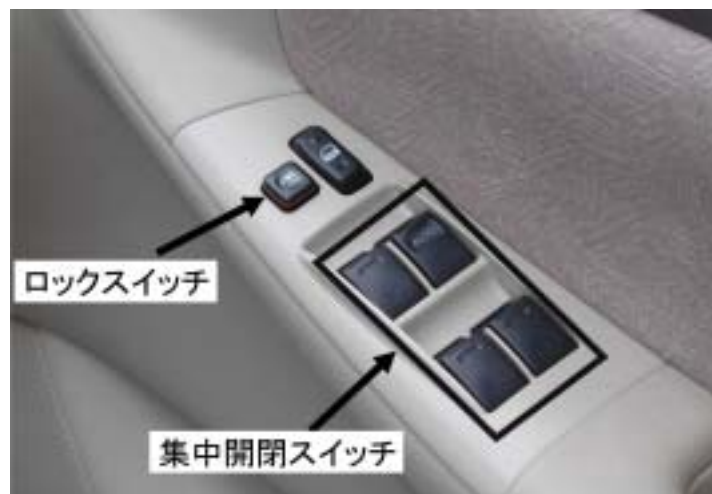
運転席にあるパワーウインドウに関する操作部を調べたところ、すべての銘柄に以下の装備が付いていた（写真 1 参照）。

- 各座席のウインドウを開閉する「集中開閉スイッチ」が付いていた。
- 運転席以外のウインドウを開閉できなくする「ロックスイッチ（パワーウインドウロックスイッチ）」が付いていた。
- 運転席のウインドウ開閉スイッチは、スイッチを強く引く（押す）と自動的にウインドウが最後まで閉じる（開く）AUTO スイッチ（ワンタッチ式）が付いていた。

写真 1. 運転席にあるロックスイッチと集中開閉スイッチ

パワーウインドウの事故は、同乗者の状況をよく確認せずに操作を行ったため、同乗者の身体の一部を挟み込んでけがにいたる場合が多い。パワーウインドウを操作するときは同乗者の安全をよく確認し、またパワーウインドウの閉まる様子も確認して行う。特に子供を乗せるときは事故を未然に防ぐため、パワーウインドウのロックスイッチを有効に活用する。

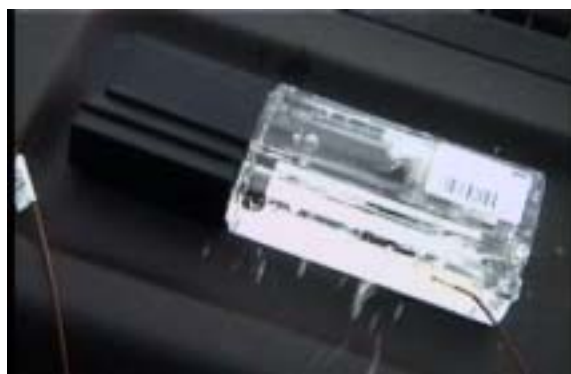
炎天下で車内温度が 50℃を超えるような状況下では、ダッシュボードに置いたエタノール成分を含んでいるオードトワレのビンが 1 回目は設置してから 20 分後、2 回目は 29 分後にそれぞれ割れた（写真 2 参照）。このときのビンの温度は約 48℃であった。また、ダッシュボードに置いた携帯用簡易ガスライターは 6 検体が 1 時間前後にガス漏れを生じた。さらに、ドリンクホルダーに置いた缶入りの炭酸飲料は 50℃を越えてから 1 時間以上経過するとプルトップ部から破裂（写真 3 参照）したり、底部に変形が生じることがあった（表 4 参照）。

写真 2. ビンが割れる瞬間

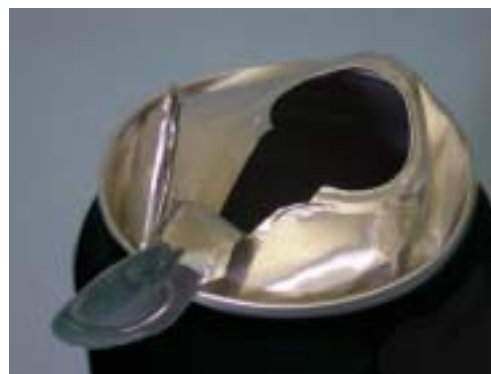
写真 3. 破裂した飲料缶

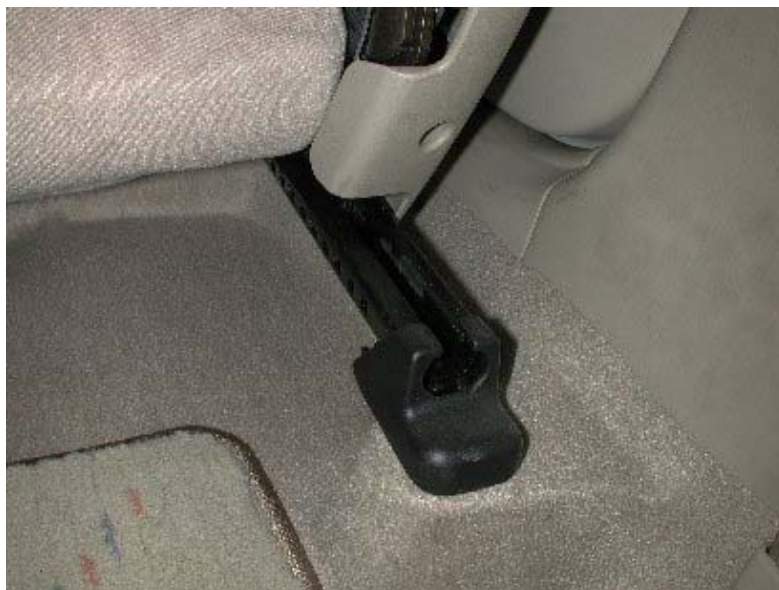
シートスライドやリクライニングを操作してシートアレンジを様々変化させたとき、シートレールの止め金具等で指や足先をけがするおそれがないかを調べたところ、すべての銘柄で止め具には樹脂製のカバーが取付けられていた（写真 4 参照）。しかし、シートレール自体は露出しており、レールに指を挟むとけがをするおそれがあった。

写真 4. シートレールの樹脂製カバー
